La basilique
sainte Marie-Madeleine

Saint-Maximin-la-Sainte-Baume

PROJET DE RESTAURATION SELON L'ÉTUDE DE F. FLAVIGNY

DIAGNOSTIC - PROPOSITIONS D'INTERVENTIONS

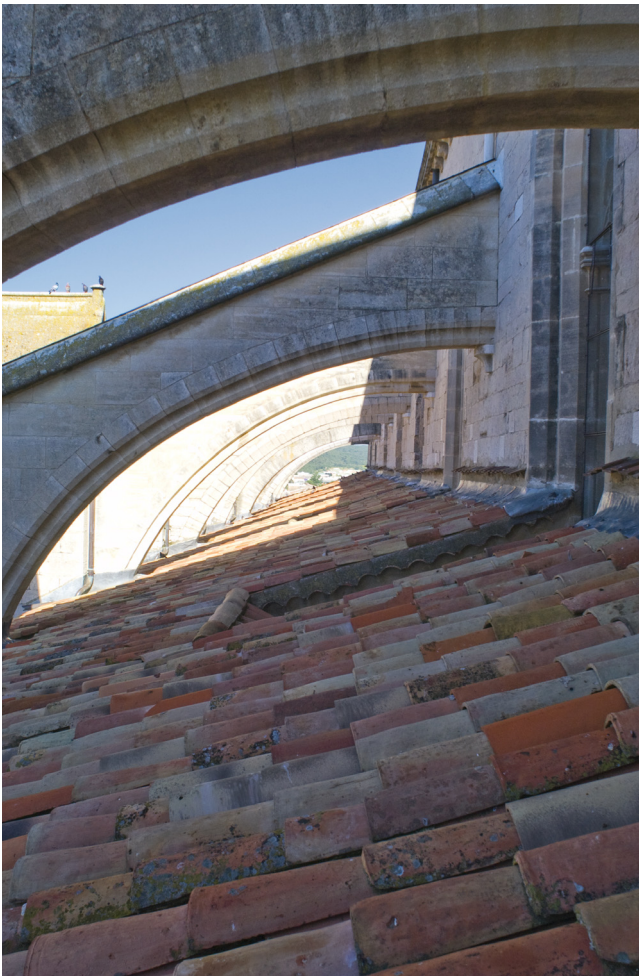
La première est la présence récurrente de pigeons qui colonisent le comble. La seconde est l'importance des précipitations ponctuelles que l'on rencontre dans cette région et qui occasionnent des débordements. L'exutoire de la contre-pente comme les chénaux en maçonnerie sont impossibles à fermer à l'intrusion des pigeons ; des nids sont établis, et lorsque de fortes pluies arrivent, le système se bouche, l'eau déborde et vient s'égoutter à travers les maçonneries sous-jacentes.

Ce dispositif remplaçant des terrasses ou des toitures basses a dû venir assez tardivement à en juger par l'état de dégradation des restes de la corniche médiévale à modillons qu'il a englobé ; il semble avoir remplacé une couverture en dalles de pierre dont d'assez nombreux témoins peuvent être observés tout au long du comble avec quelques séquences cohérentes encore en place ; des traces de solins sur le mur gouttereau laissent à penser que des toitures basses ont pu exister dans des dispositions intermédiaires. L'état de dégradation de la corniche à modillons peut résulter du déversement des eaux depuis les terrasses ou toitures ; au-dessus du porche occidental, on peut voir un caniveau en dalles destiné à ramener les eaux de terrasse le long du mur Nord prévu pour un clocher qui n'a jamais été réalisé ; l'appareil de pierre de taille apparent au pignon du collatéral correspondrait à la faible pente que pouvait avoir la toiture terrasse en pierre dans cette zone particulière.

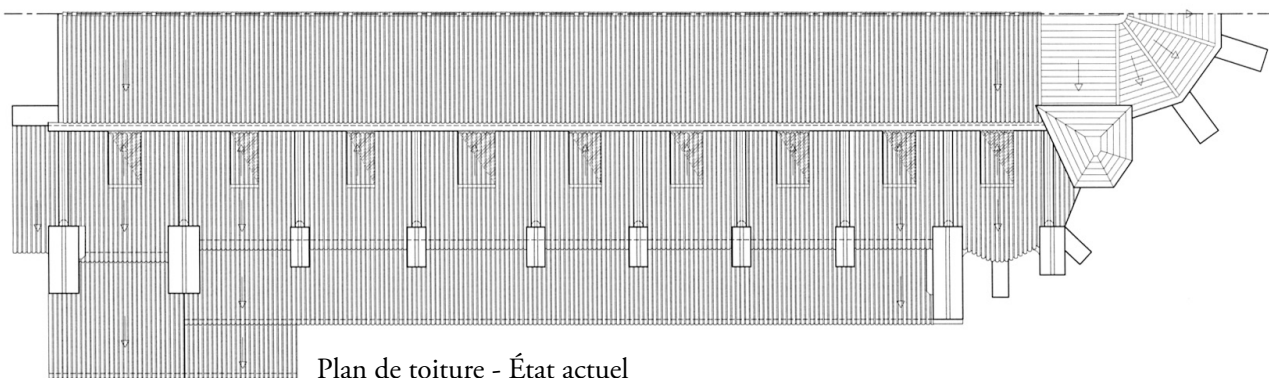
Plan de toiture - État actuel

La collecte et le rejet des eaux dans les dispositions initiales avec traversée des contreforts ne peuvent avoir un comportement satisfaisant, faute de section suffisante et faute, à l'origine du moins, de matériau de manchonnage adapté. La disposition actuelle qui ramène les eaux de la nef au niveau de la toiture du collatéral en arrière de chaque contrefort crée une surcharge de débit à laquelle peut répondre la section du chéneau à établir en arrière de la balustrade pleine ; de là un tuyau de descente franchissant la corniche en évitant les modillons doit être établi pour éviter le déversement direct actuel sur la couverture du collatéral ; de larges exutoires de surcharge sont proposés pour éviter de dimensionner les collecteurs en fonction des précipitations maximales possible et toujours difficilement appréciable, et parer tout risque d'infiltration à l'intérieur.

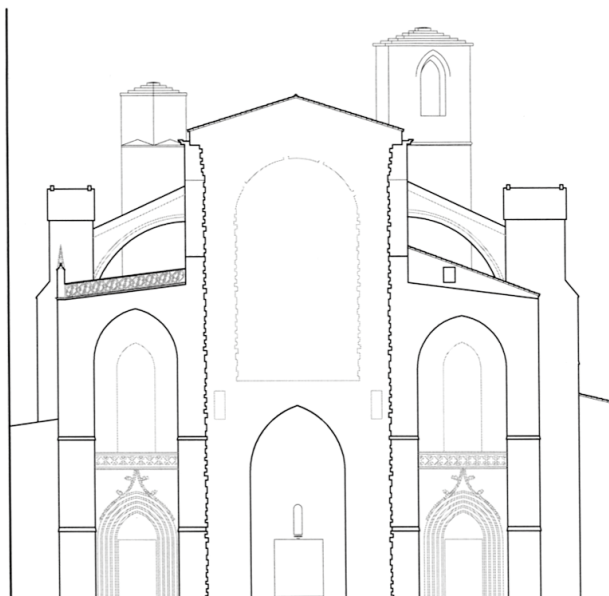
État actuel

Au pignon du collatéral Sud, un mur de moellons grossièrement appareillé ferme l'extrémité du comble ; il s'appuie sur une ligne d'appareil rampante interprétable comme un témoin de la couverture en dalles de pierre initiale ; sauf découverte pouvant résulter d'un démontage du moellonage ajouté, aucune autre disposition de balustrade ou mur bahut que les détails d'appareil mentionnés plus haut n'est apparent ; de ce côté en outre, le clocher prévu créait une rupture avec la balustrade du collatéral Sud, qui, d'après l'observation des vestiges, était un élément plein. Dès lors que l'on prévoit de revenir à une pente proche des terrasses initiales, le respect de la trace observée au pignon s'impose, mais l'élément de couronnement reste à déterminer. Si l'on veut répliquer la balustrade ajourée existant côté Nord, celle-ci devra alors être consolidée par des moyens artificiels, ainsi que celle qui sera créée, avec la nécessité de répliquer le pinacle d'angle.

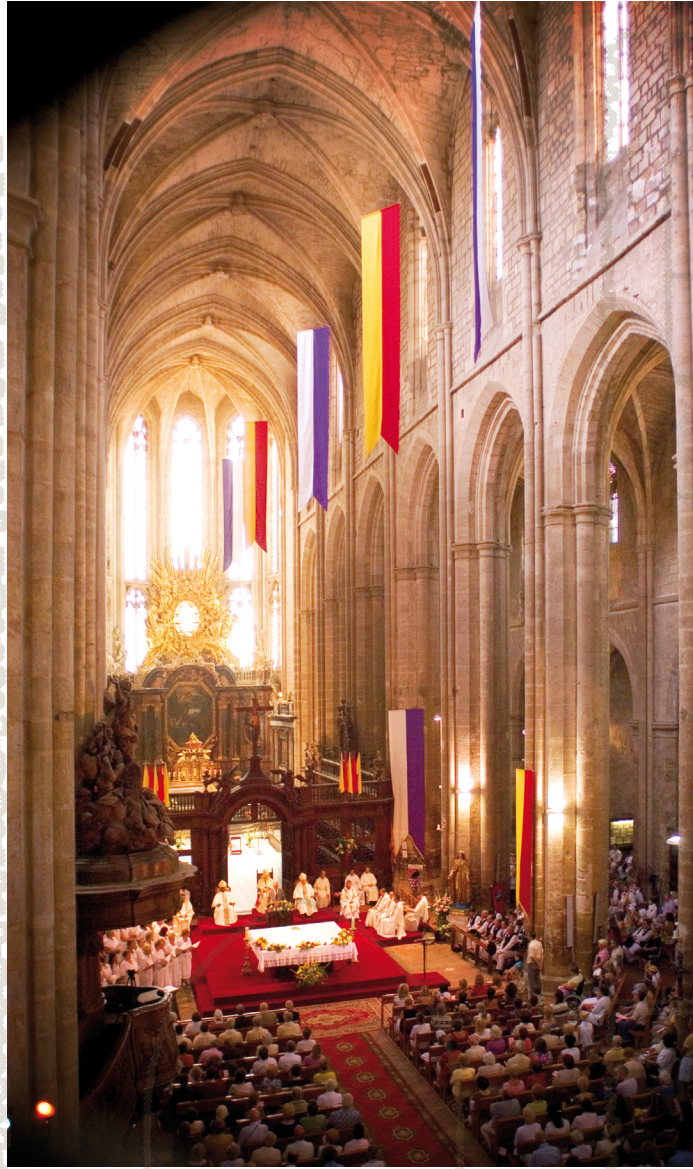
À l'étage inférieur (baies n° 2.01 à 2.07), l'état de dégradation des encadrements externes est très avancé, avec des modénatures profondément érodées où la mouluration est très difficilement lisible et appelle une réfection quasiment complète. Ces fenêtres conservent dans la partie supérieure de leur réseau des restes de vitraux colorés apparemment composés de fragments réassemblés à l'époque moderne, certains ayant déjà fait l'objet de restaurations dans les campagnes antérieures ; l'ensemble appelle une opération allant de la remise en plomb avec des compléments, jusqu'à la réplique formelle pour les éléments disparus ; il est également prévu de reprendre la baie de la chapelle SUD-EST (1.07). Le projet architectural et technique prendra en compte les observations détaillées figurant dans l'étude réalisée sur les vitraux par Jean-Claude Yarmola en 1989.
